農業水利施設（開水路）の機能強化システム MY-300S機能強化システム

日本ジッコウ株式会社

MY-300S機能強化システム 施工例・施工状況

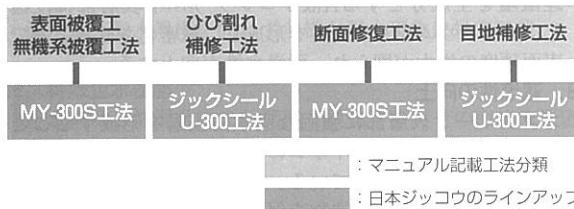
「MY-300S機能強化システム」は、農業用水路において補修が必要とされる「表面劣化」「目地破損」「鉄筋の錆」「ひび割れ」「漏水」などについて、全てを日本ジッコウの技術によって対応を可能とした機能強化システム。

農林水産省が発刊する「農業水利施設の補修・補強工事に関するマニュアル(開水路補修編)」(案)」(以下マニュアルと記載)に分類されている補修工法全てに対し、各種工法をラインアップ。このほか、(一社)農業土木事業協会発刊の「農業水利施設保全補修ガイドブック」にも工法が掲載されている。

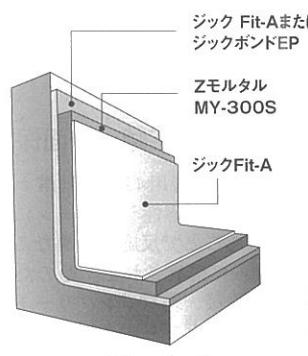
工法イメージ

農業用水路補修用モルタルライニング工法 「MY-300S工法」

特殊粉末樹脂と特殊短纖維を配合した一材形のポリマーセメントモルタル「ZモルタルMY-300S」を用いた、農業用水路補修用のモルタルライニング工法。マニュアルの無機系被覆工法および断面修復工法の品質規格に適合する。

- 施工現場で規定の水と混練するだけで安定した品質のポリマーセメントが得られる。また、特殊粉末樹脂が配合されていることから取り扱いが容易で、混和用樹脂容器等の廃棄物も削除することができる。1回の施工で5~20mm程度のコテ塗り施工や吹付施工が可能。

- 軸体コンクリートと同等以上の圧縮強度を発揮。また、特殊短纖維の配合によりひび割れ抵抗性に優れているほか、粗度係数の向上を図ることができる。
- プライマーとして、アクリルエマルジョン系とエポキシ樹脂系の選択が可能。コンクリートに対して良好な接着性を発揮する。
- コテ仕上げ性が良好で、被覆養生を行うことで夏季施工時のドライアウトを防止する。
